# **Sicherheitsdefizite in Planungen von innerörtlichen Hauptverkehrsstraßen und Erschließungsstraßen**

## **Safety deficiencies in planning of urban main roads and local roads**

Dipl.-Ing. Tabea Kesting, Univ.-Prof. Dr.-Ing. Jürgen Gerlach

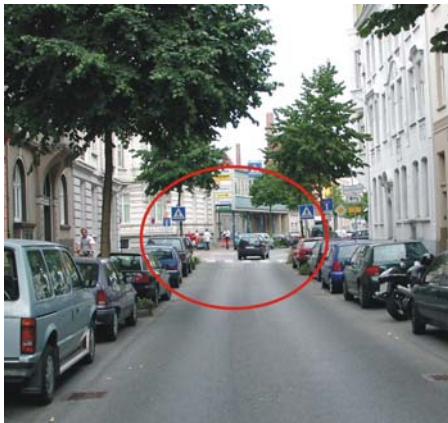
Bild 1: Eingeschränkte Sicht auf FGÜ-Warteflächen

- wenn bei hohem Radverkehrsaufkommen die in der StVO [4] geforderte Mindestbreite für Radwege von 1,00 m unterschritten wird,
- wenn die in der R-FGÜ [5] geforderte Sicht von 50 m auf die Warteflächen vor Fußgängerüberwegen nicht gegeben ist (siehe Bild 1),
- wenn an Haltestellen das Wartehäuschen näher als 1,50 m gemäß EAÖ [6] an der Busbucht errichtet wurde (siehe Bild 2).

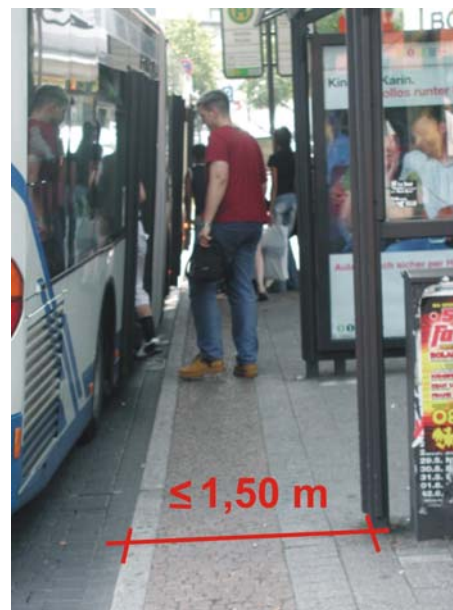
Bild 2: Unterschreitung der Mindestabmessung

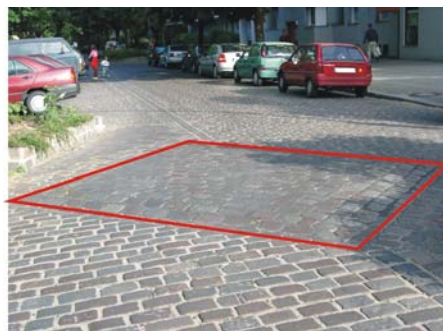
- wenn in der Auditphase Verkehrsfreigabe bei der Besichtigung vor Ort auffällt, dass alte, nicht vollständig entfernte Markierungen zu Irritationen führen.
- wenn zu prüfen ist, ob die eingesetzten Maßnahmen zur Geschwindigkeitsdämpfung wirksam sind. Die Situation in Bild 4 spiegelt eine solche zu überprüfende Maßnahme wider.

Bild 4: Versatz und Berliner Kissen

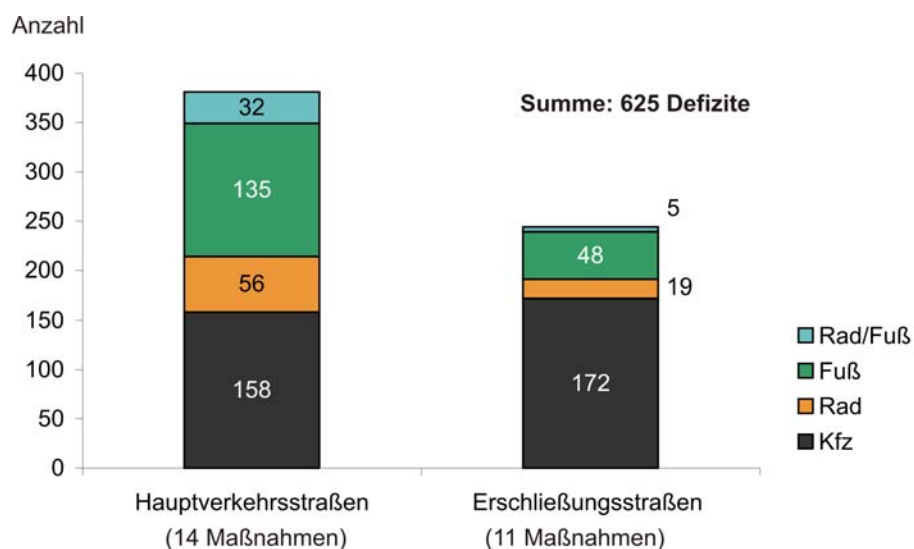
Das Bild 5 zeigt die Sicherheitsdefizite sortiert nach Hauptverkehrs- und Erschließungsstraßen und den jeweiligen Defizituntergruppen auf. Sicherheitsdefizite für Fußgänger und Radfahrer treten bei Hauptverkehrsstraßen im Verhältnis zu Erschließungsstraßen deutlich häufiger auf.

Bild 5: Defizite für alle Auditphasen nach Defizituntergruppen

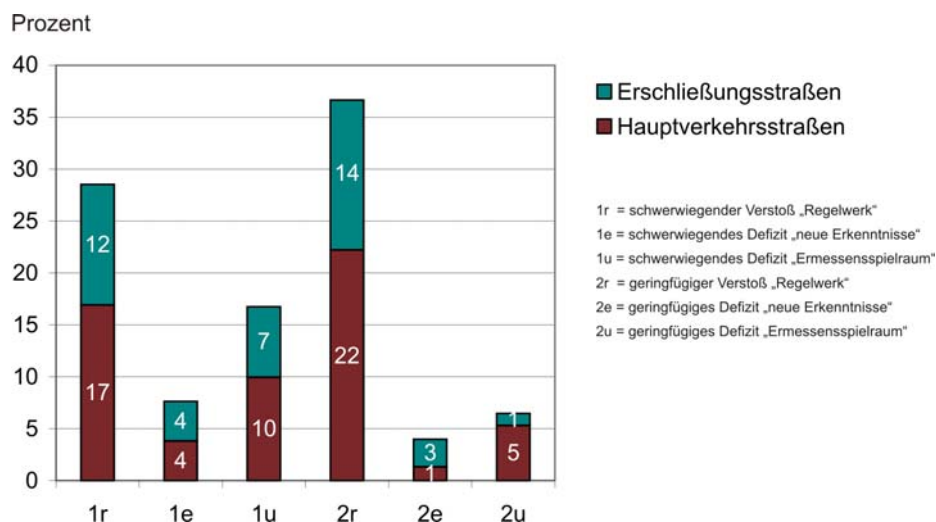
Wertet man die Sicherheitsdefizite hinsichtlich der Art ihres Verstoßes aus (vgl. Bild 6), so fällt auf, dass 65 % der Sicherheitsdefizite auf Regelverstößen beruhen. 12 % werden als Defizite infolge der fehlenden Umsetzung neuer Erkenntnisse aus Forschungen deklariert. 23 % der Sicherheitsdefizite wurden als Mängel infolge des unzureichenden Ausschöpfens des Ermessensspielraumes zugunsten der Verkehrssicherheit benannt. Bei über der Hälfte der Defizite (54 %) wurden schwerwiegende Folgen nicht ausgeschlossen.

Bild 6: Anzahl der Defizite für alle Auditphasen nach Art des Verstoßes

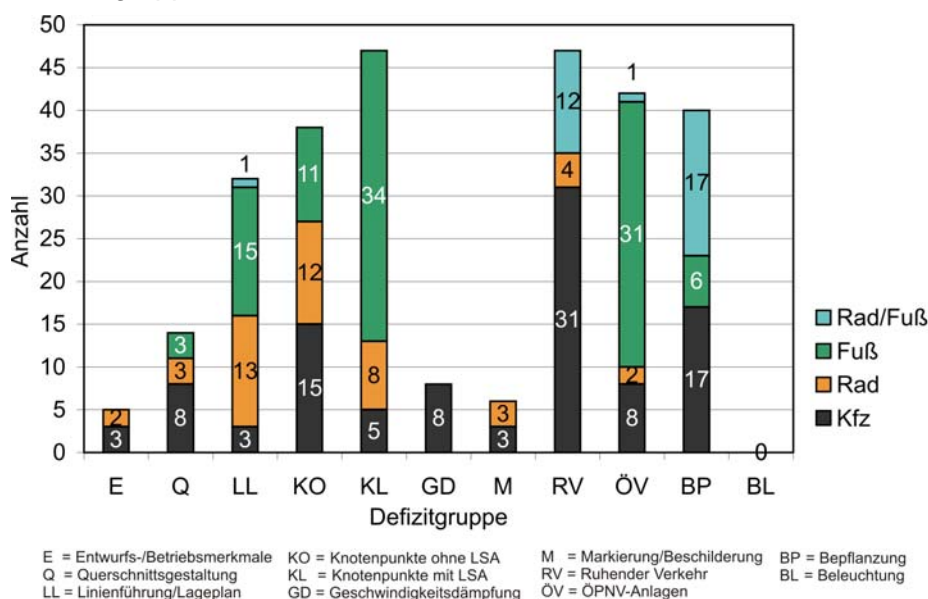
Es lagen 9 Hauptverkehrsstraßen für die Auswertung der Auditphase 2 (Vorentwurf) vor, in denen insgesamt 279 Defizite gefunden wurden. Im Durchschnitt waren es demnach 31 Defizite pro Beispiel. Bild 7 stellt das Ergebnis der kategorisierten Auswertung der Defizitgruppen und Untergruppen dar.

Bild 7: Kategorisierte Defizite der Hauptverkehrsstraßen in Auditphase 2

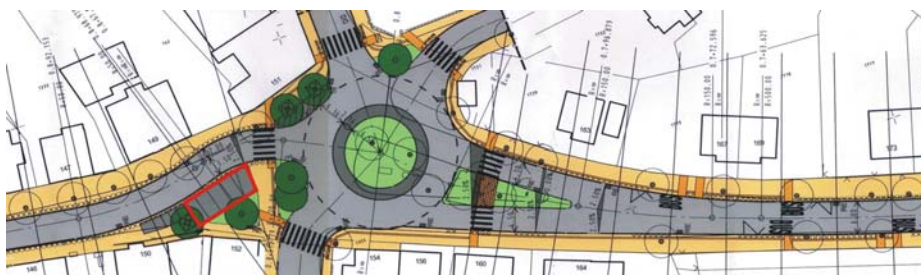
Bild 10: Lageplan „Sichtbehinderung zu Fußgängern durch parkende Fahrzeuge“

„Die Anordnung der Parkplätze in Nähe des Kreisverkehrs behindert die Sichtbeziehungen zu wartenden Fußgängern, die die Fahrbahn queren wollen. Die erforderlichen Sichtbeziehungen sind sicherzustellen.“

Für die Verkehrssicherheit an Hauptverkehrsstraßen ist es beim Entwurf und der Gestaltung der Straßenräume wichtig, dass möglichst häufig Sichtkontakt zwischen motorisierten und nicht motorisierten Verkehrsteilnehmern hergestellt wird (EAHV [7] Kapitel 3.1.2). Bei der Wahl der Anzahl und Aufstellungsart der Parkflächen ist zu berücksichtigen, dass insbesondere an Knotenpunkten, Einmündungen, Grundstücksein- und -ausfahrten sowie Querungsstellen möglichst viele Sichtkontakte zwischen Kfz-Fahrern und Fußgängern/Radfahrern gewährleistet werden. Sichtbehinderungen verhindern das rechtzeitige Erkennen von Konfliktsituationen.

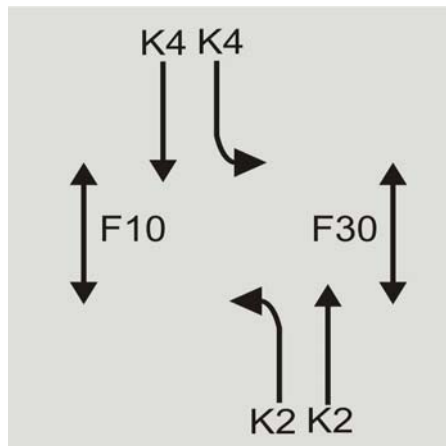
Bild 14: Signalzeitenplan „Zeitvorsprung nicht (ausreichend) beachtet“

Bild 15: Phasenschema „Zeitvorsprung nicht (ausreichend) beachtet“

„Der Fußgänger F10 darf nicht 4 Sekunden später zu dem bedingt verträglichen Rechtsabbieger K2 hinzugeschaltet werden. Die Schaltung der Lichtsignalanlage ist neu aufzustellen.“

Der Zeitvorsprung von Fußgängern, die mit einem bedingt verträglichen abbiegenden Fahrzeugstrom freigeschaltet werden, ist wichtig, um Missverständnisse bezüglich der Bevorrechtigung zu vermeiden. Es besteht die Gefahr, dass die Fußgänger nicht rechtzeitig erkannt werden und Konflikte entstehen. Deshalb dürfen Fußgänger auch nicht später zugeschaltet werden. Der Zeitvorsprung soll mindestens so groß sein, dass sich der Fußgänger 1 bis 2 Sekunden früher auf der Furt befindet als ein abbiegendes Fahrzeug (RILSA [11]).

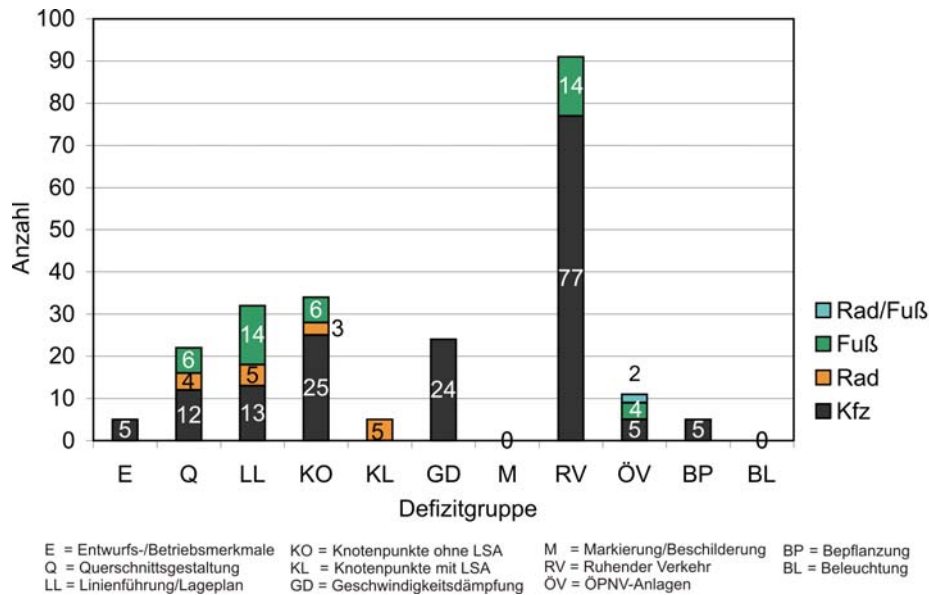
Für die Auswertung lagen 11 auditierte Erschließungsstraßen aus der Entwurfsplanung vor. Insgesamt wurden 229 Defizite in den Planungen gefunden. Das sind im Durchschnitt 21 Defizite pro Beispiel. Das Bild 17 ist das Ergebnis der kategorisierten Auswertung der Defizitgruppen und Untergruppen.

Bild 17: Kategorisierte Defizite der Erschließungsstraßen in Auditphase 2

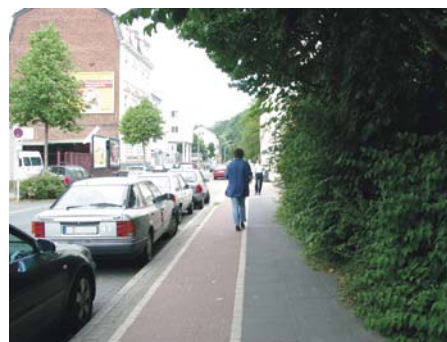
Bild 18: Lageplan „Kombination von Mindestmaßen“

Bild 19: Foto „Kombination von Mindestmaßen“

„In dem betrachteten Bereich werden Mindestmaße der Verkehrsanlagen für den Fußgänger-, Rad- und ruhenden Verkehr kombiniert. Zur Vermeidung von Konflikten ist zu überprüfen, ob ausreichende Flächen für diese Verkehrsarten bereitgestellt werden können.“

Durch die Kombination von Mindestmaßen besteht ein erhöhtes Risiko, dass die Verkehrsteilnehmer bei Platzmangel z. B. im Begegnungsverkehr auf andere, ihnen nicht zugewiesene Flächen ausweichen. Dies birgt ein erhöhtes Konflikt- bzw. Unfallrisiko in sich, insbesondere für Fußgänger und Radfahrer. Laut den Regelwerken (z. B. ERA [14] Kapitel 4.2.2-3) sollen Mindestmaße nicht kombiniert werden.

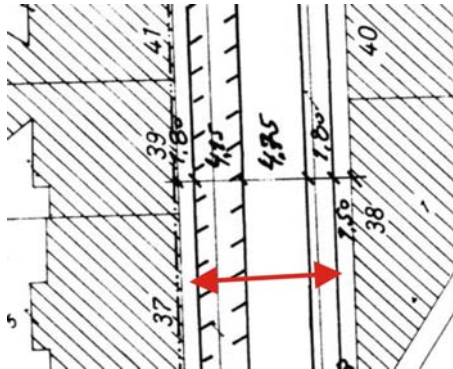
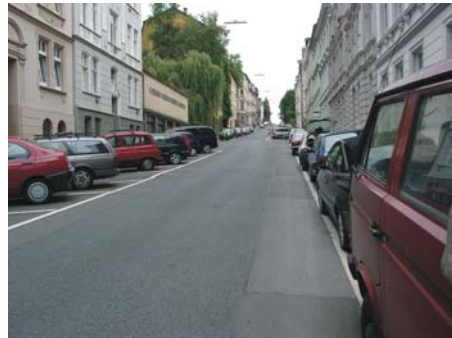
Bild 20: Lageplan „Fehlende/zu wenig Querungsstellen“

Bild 21: Foto „Fehlende/zu wenig Querungsstellen“

„Durch die ungünstige Anordnung des ruhenden Verkehrs sind zu wenige Querungshilfen für Fußgänger vorhanden. Insbesondere im Bereich des Kindergartens und an den Einmündungen ist zu prüfen, ob die Anordnung von Querungshilfen möglich ist.“

In Erschließungsstraßen fehlen vielfach Querungshilfen für Fußgänger. Vorgezogene Seitenräume oder Mittelinseln werden zugunsten des ruhenden Verkehrs selten angeordnet. Fußgänger besitzen so nur die Möglichkeit zwischen parkenden Fahrzeugen zu queren, wo sie vom Kfz-Verkehr nur schlecht gesehen werden und das Unfallrisiko erhöht ist.

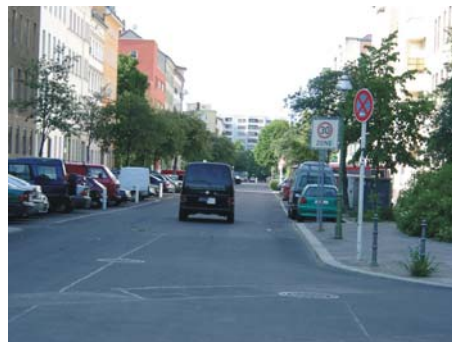
Bild 22: Lageplan „Ungünstige Linienführung (zu hohe Geschwindigkeiten)“

Bild 23: Foto „Ungünstige Linienführung (zu hohe Geschwindigkeiten)“

„Die Straße hat durch ihre überdimensionierte Fahrbahnbreite eine Durchschusswirkung. Dies kann zu überhöhten Geschwindigkeiten führen. Es ist zu prüfen, ob durch Abschnittsbildung oder durch die Wahl einer anderen Querschnittsaufteilung die Durchschusswirkung verringert werden kann.“

Eine gradlinige Führung von Straßen ohne entsprechende Abschnittsbildung führt zu hohen Geschwindigkeiten. Von der Fahrgeschwindigkeit hängen das Verzögerungsverhalten, die Ausweichmöglichkeit und die Aufprallwucht im Kollisionsfall ab. Für die Gewährleistung ausreichender Verkehrssicherheit ist es deshalb wichtig, dem Kraftfahrer die aufgrund der möglichen Straßenraumnutzungen angemessene Fahrweise, insbesondere die erwünschte Geschwindigkeit, gestalterisch zu verdeutlichen (EAE [8] Kapitel 4.1.2).

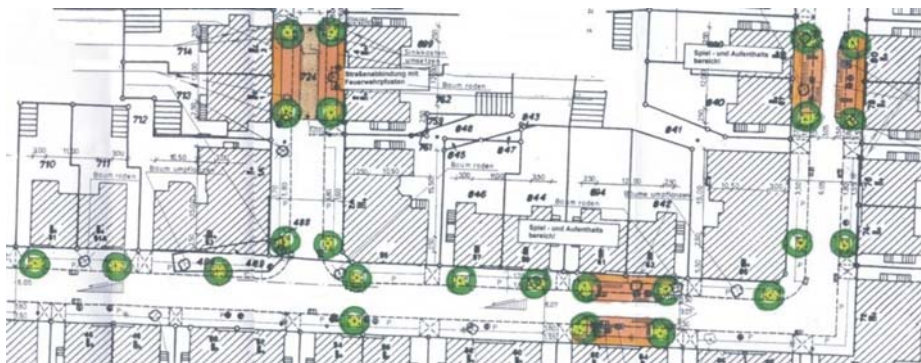
Bild 24: Lageplan „Fehlende/unzureichende Geschwindigkeitsdämpfung“

Eine unzureichende Geschwindigkeitsdämpfung kann eine Einengung (EAE [8] Kapitel 5.2.1.5) sein. Sie wirkt nur geschwindigkeitsreduzierend, wenn ein entsprechendes Verkehrsaufkommen vorhanden ist oder wenn sie mit einer Aufpflasterung ausgebildet ist. Anderweitig kann sie ein höheres Gefahrenpotenzial mit sich bringen, da sie einen Fahrer dazu verleiten kann, sie schnell vor dem entgegenkommenden Verkehr zu passieren. Eine Geschwindigkeitsdämpfung fehlt in Erschließungsstraßen oft, da solche Elemente zugunsten von Parkflächen oftmals nur eingeschränkt eingesetzt werden. Dabei sollen sie sich laut EAE [8] Kapitel 5.1.3 im Abstand von 50 m wiederholen.

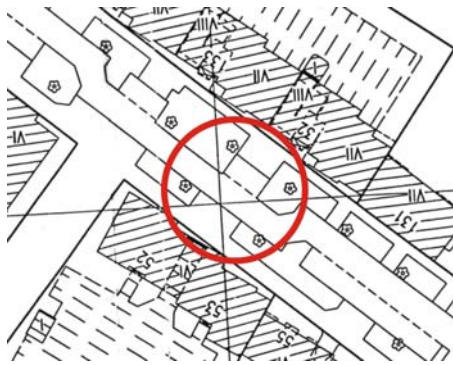
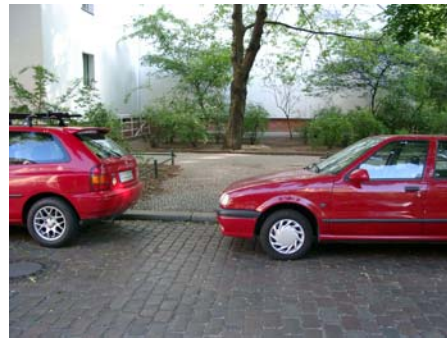
Bild 25: Lageplan „Sichtbehinderung zu Fußgängern durch parkende Fahrzeuge“

Bild 26: Foto „Sichtbehinderung zu Fußgängern durch parkende Fahrzeuge“

Damit es im Konfliktfall, wenn Fußgänger die Straße queren möchten, nicht zu einem Unfall kommt, muss sichergestellt werden, dass die erforderlichen Sichtbeziehungen zwischen Kraftfahrern und Fußgängern eingehalten werden. Auf Überwegen und Warteflächen müssen Sichtfelder mit 1,00 m Schenkellänge senkrecht zur Fahrtrichtung und mit der Haltesichtweite in Fahrtrichtung des Kraftfahrzeugverkehrs sichergestellt werden (EAE [8] Kapitel 5.2.2.5).

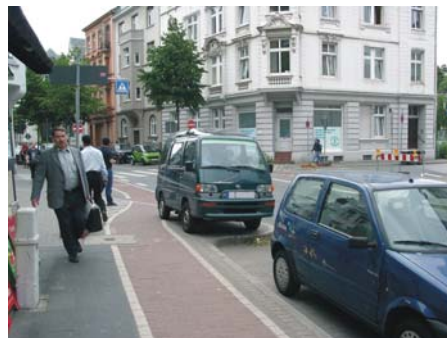
Bild 27: Lageplan „Sichtbehinderung zu Fußgängern durch parkende Fahrzeuge“

Bild 28: Foto „Sichtbehinderung zu Fußgängern durch parkende Fahrzeuge“

Widerrechtliches Parken führt in vielen Fällen zu Sichtbehinderungen und fehlenden Sicherheitsabständen. In Gebieten mit hohem Parkdruck ist darauf zu achten, dass insbesondere an Knotenpunkten sowie Ein- und Ausfahrten Maßnahmen gegen widerrechtliches Parken vorhanden sind.
